ZNALECKÝ POSUDEK

veden v evidenci posudků pod č. 007987/2024

**Posouzení stavu dvou lip srdčitých (*Tilia cordata*) rostoucích na pozemcích p. č. 279/5
a p. č. st. 261 v k. ú. Pardubice**

datum zpracování znaleckého posudku: 20. 5. 2024

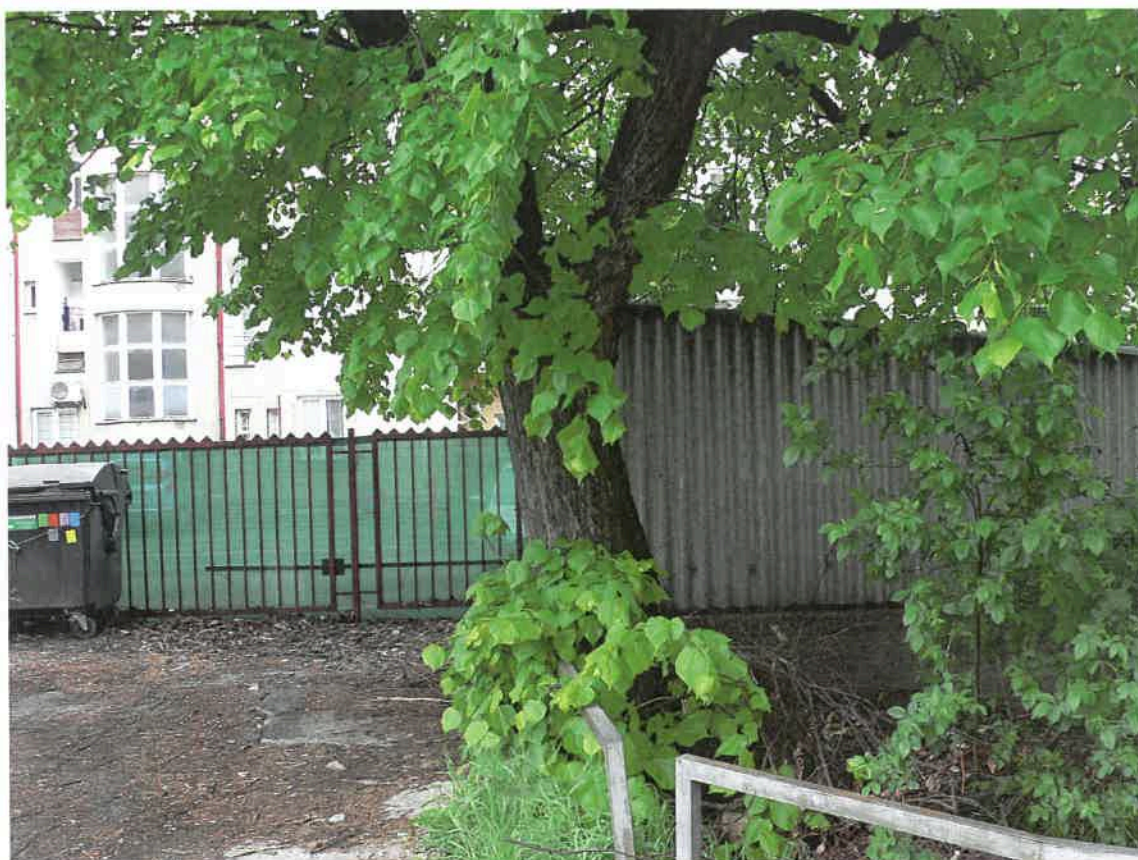
Kmen lípy dosahuje ve výšce 1,3 m nad zemí obvodu 143 cm. Kmen je na povrchu zdravý, celistvý. Kmen je ve spodní části mírně vykloněný ke kovovému zábradlí a hrozí jeho trvalé poškození postupným vrůstáním do zábradlí. Ve výšce 2,1 m se kmen v širokém úhlu větví na dvě silné kosterní větve. Jedna větev je průběžná do koruny, druhá se ve výšce 3,1 m větví v širokém úhlu na dvě větve vyššího řádu. Koruna je primární, plně a pravidelně zavětvená, typického habitu. V koruně nebyly ke dni místního šetření zjištěny žádné silné suché větve ani jiné symptomy chřadnutí. Výška lípy je 14 m, koruna je nasazena ve výšce 1,6 m a průměr koruny je 8,5 m. Kořenové náběhy jsou vyvinuté, bez viditelného poškození. V kořenové zóně stromu nebyly zjištěny žádné symptomy narušení staticky významného kořenového talíře (trhliny v půdě, terénní prolákliny, plodnice dřevních hub), které by signalizovaly akutní nebezpečí vývratu stromu.

Na kmeni nebyly zjištěny žádné defekty, poškození ani nezhojené rány po odstraňovaných větvích. Také úžlabí silných větví jsou bez defektů. V nadzemní části dřeviny nebyly v době místního šetření zjištěny žádné plodnice ani jiné (vizuálně patrné) symptomy aktivně probíhající infekce dřevními houbami.

Kmen lípy č. 1

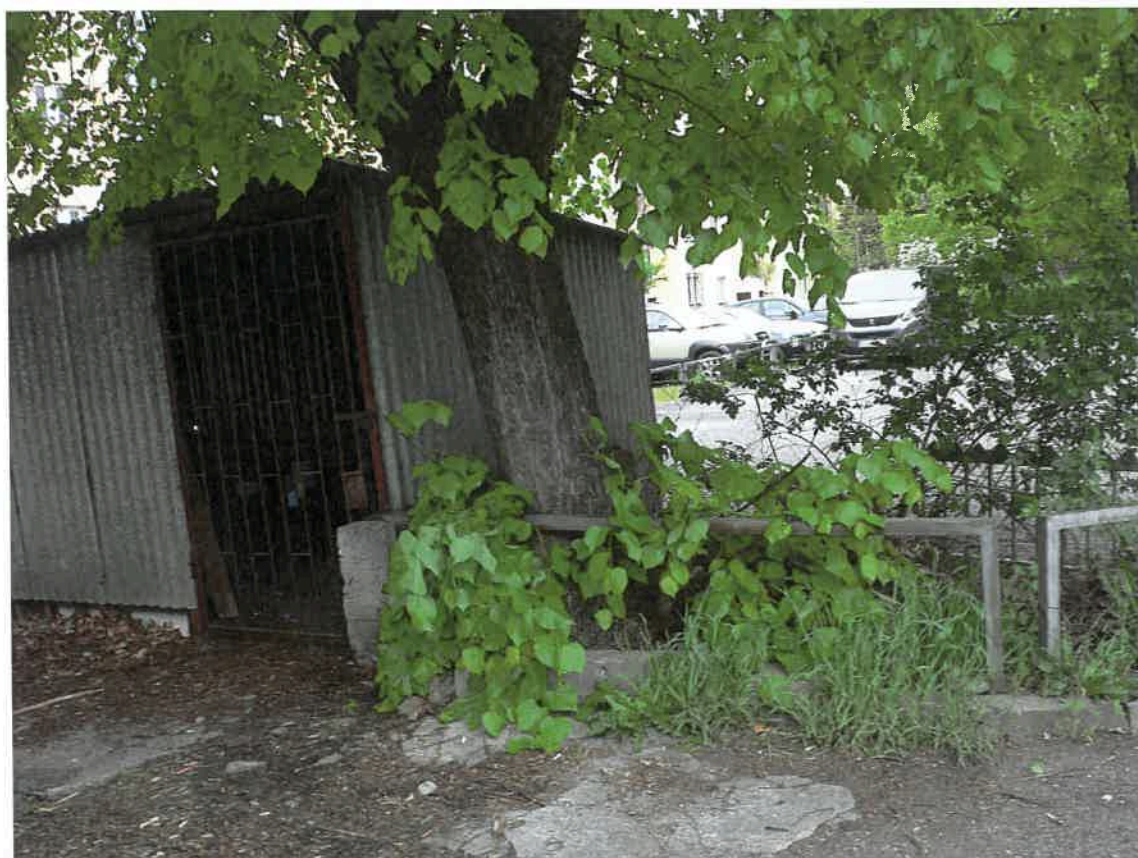
Kolize kmene lípy č. 1 s nízkým zábradlím

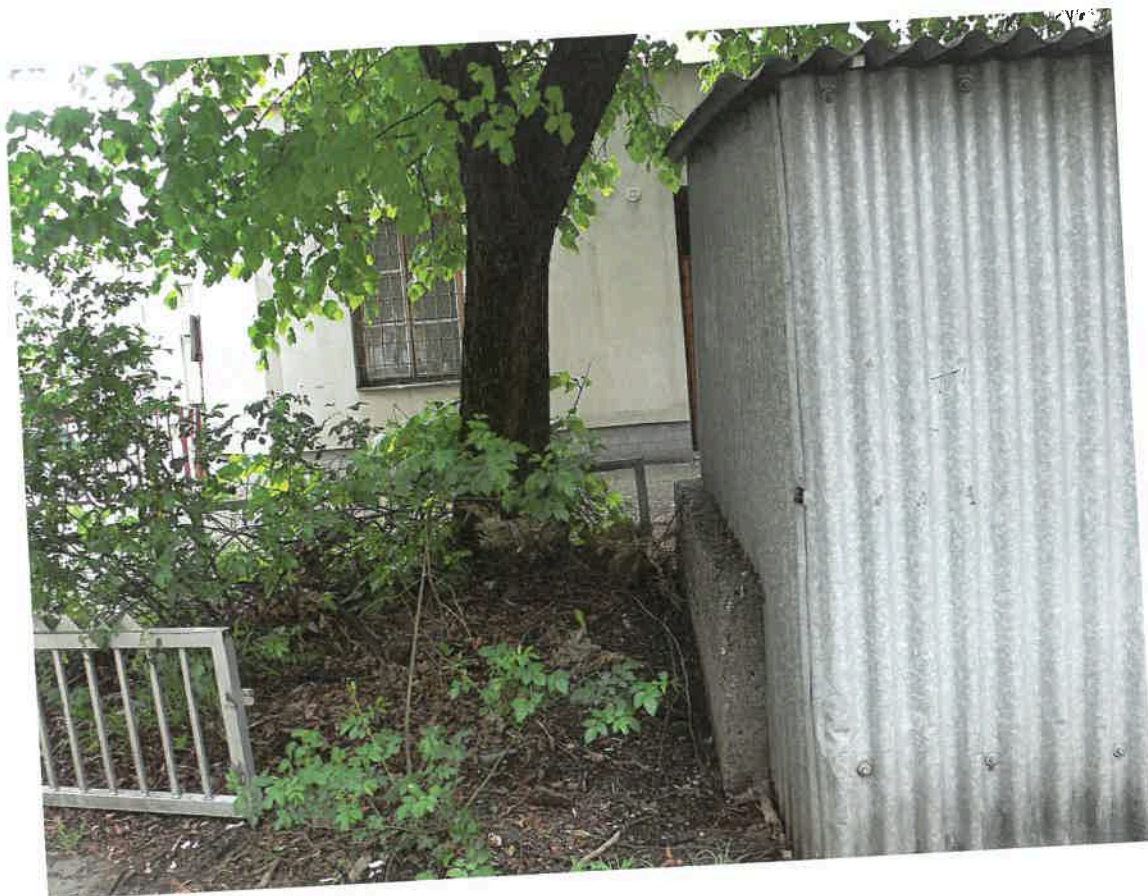
Prostor pod korunou lípy č. 1

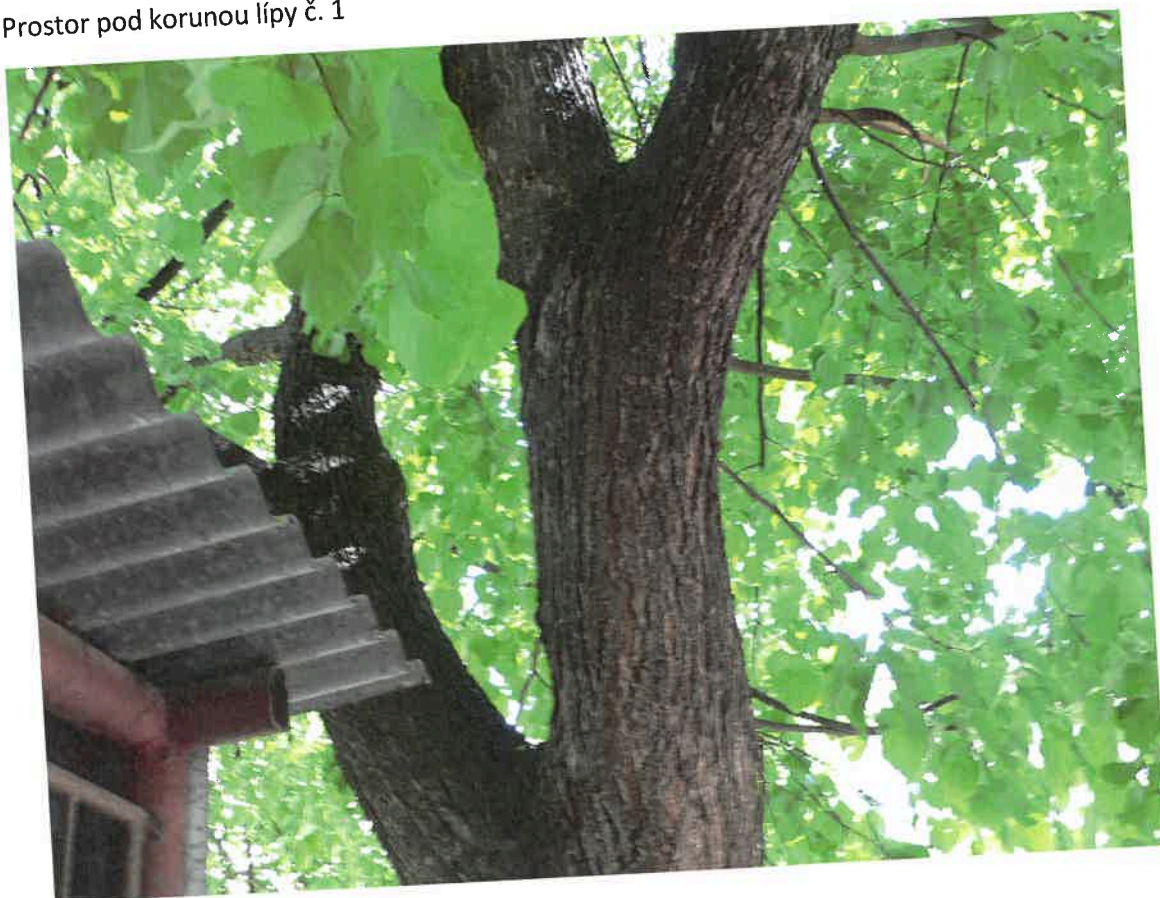
Úžlabí silných větví v koruně lípy č. 1

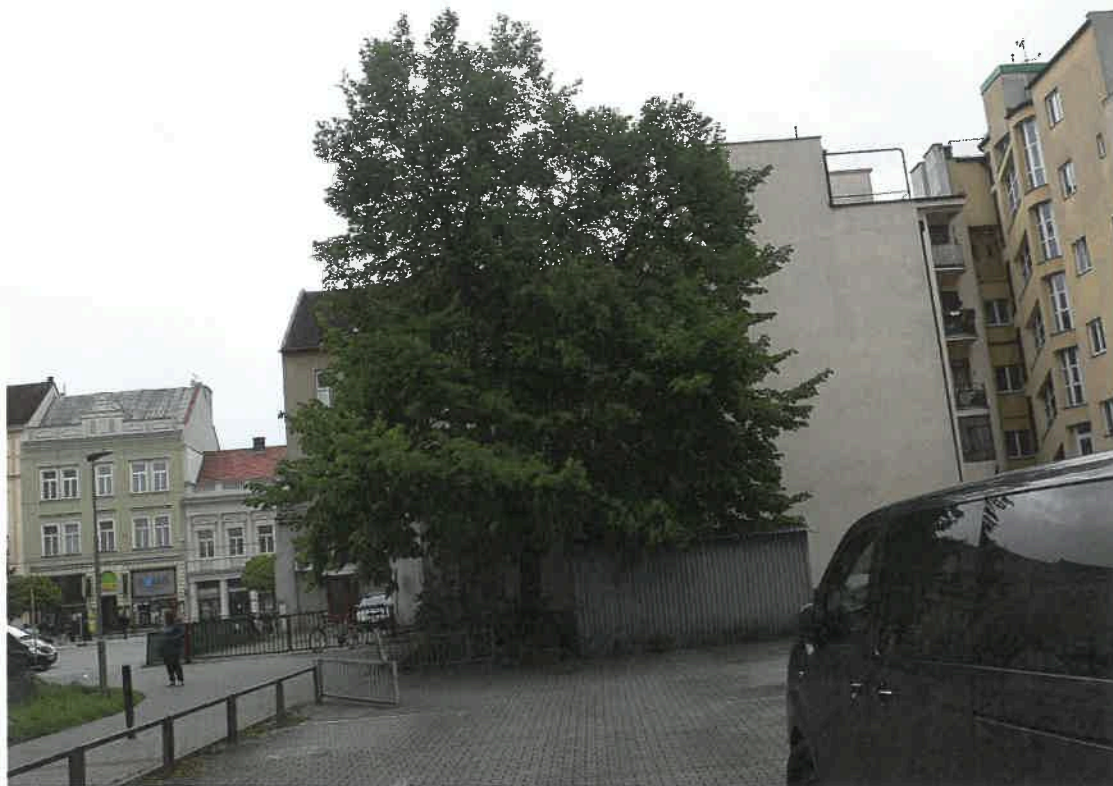
Lípa č. 1 ze severní strany

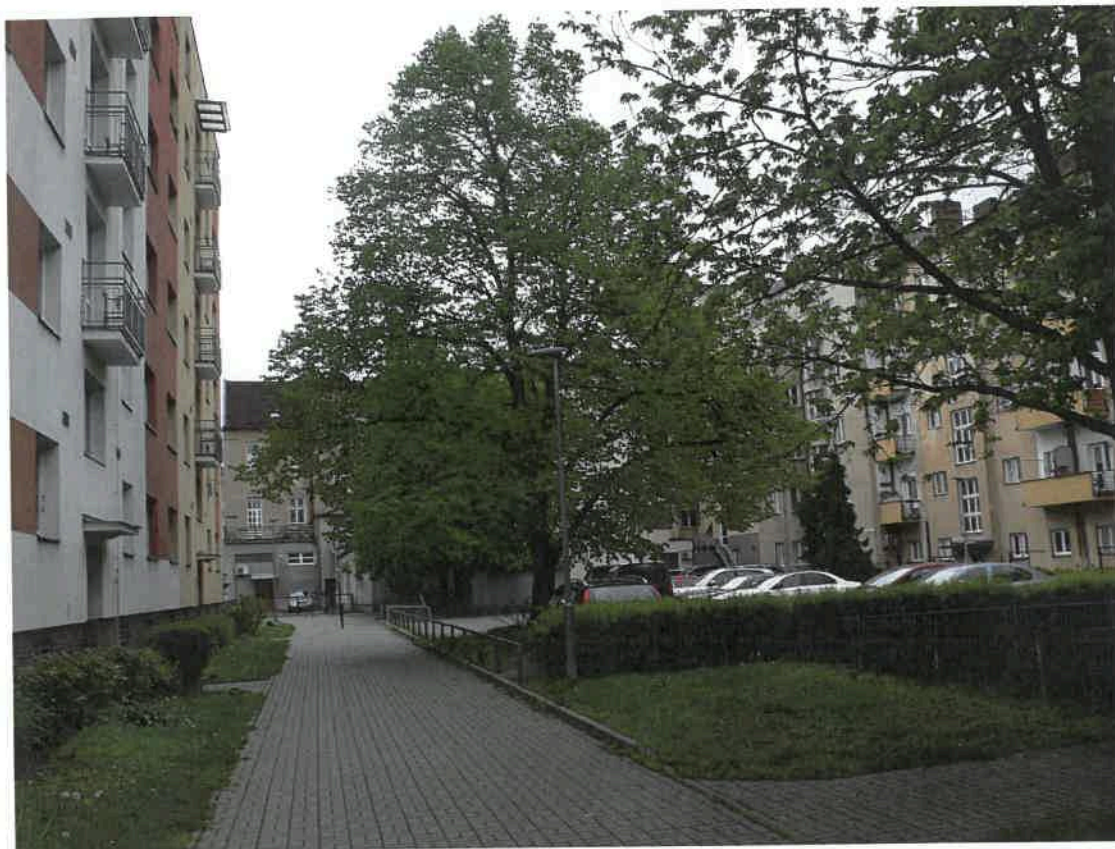
Lípa č. 2 - celkový pohled ze severní strany

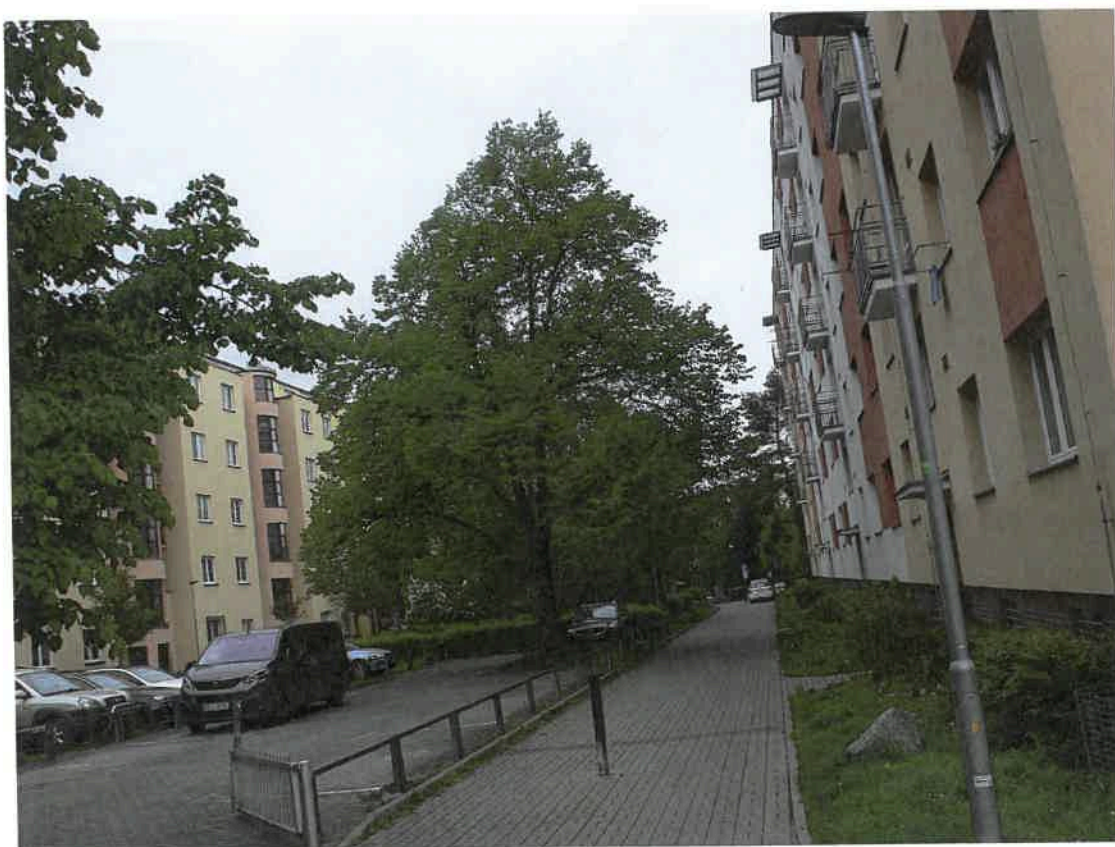
Lípa č. 2 - celkový pohled z jižní strany

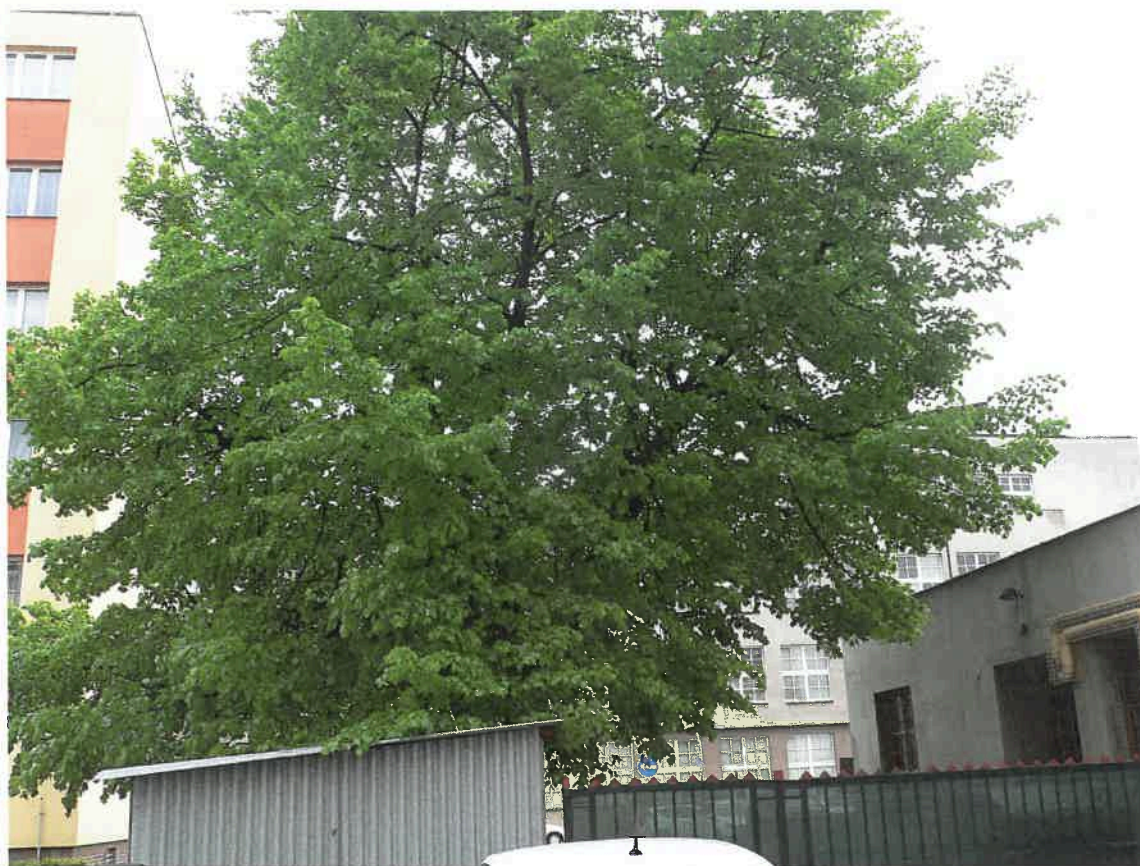
Koruna lípy č. 2 ze západní strany

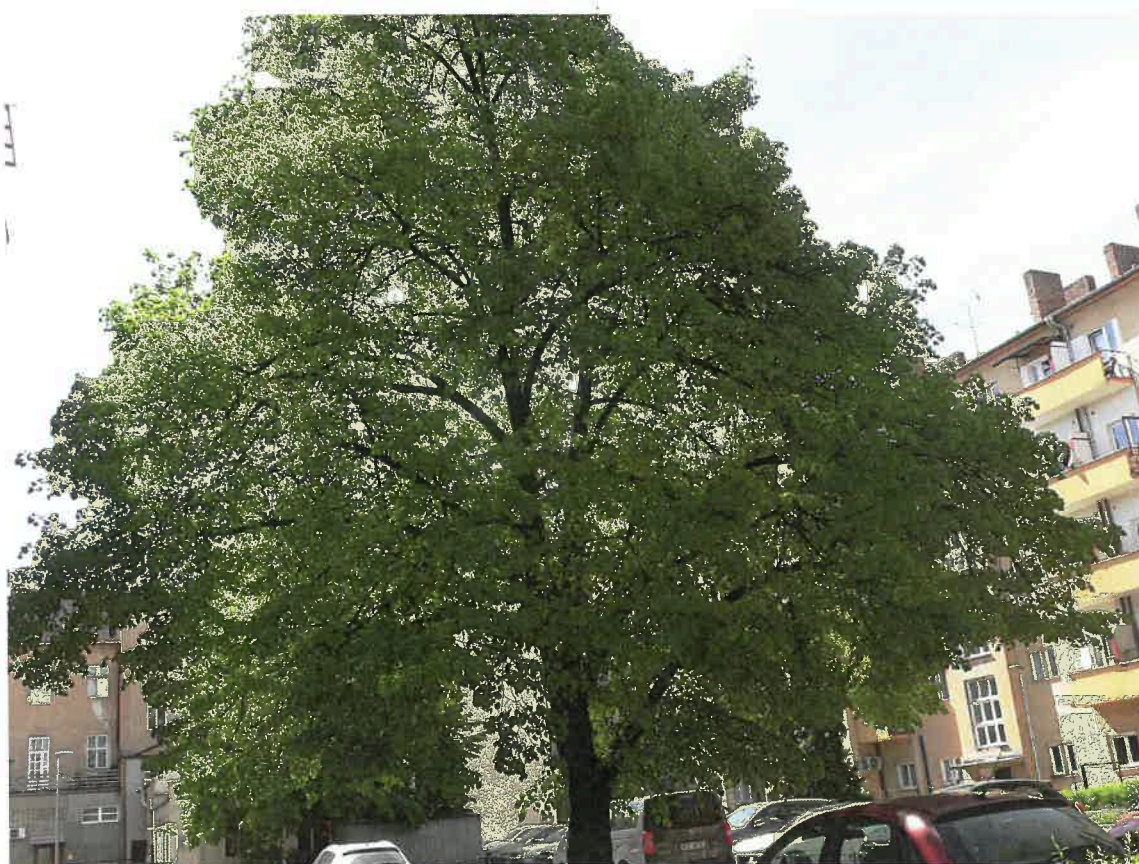
Koruna je primární, pravidelně zavětvená, typického habitu. V koruně nebyly ke dni místního šetření zjištěny žádné silné suché větve ani jiné symptomy chřadnutí. Výška lípy je 15 m, koruna je nasazena ve výšce 1,6 m a průměr koruny je 10 m.

Koruna lípy č. 2

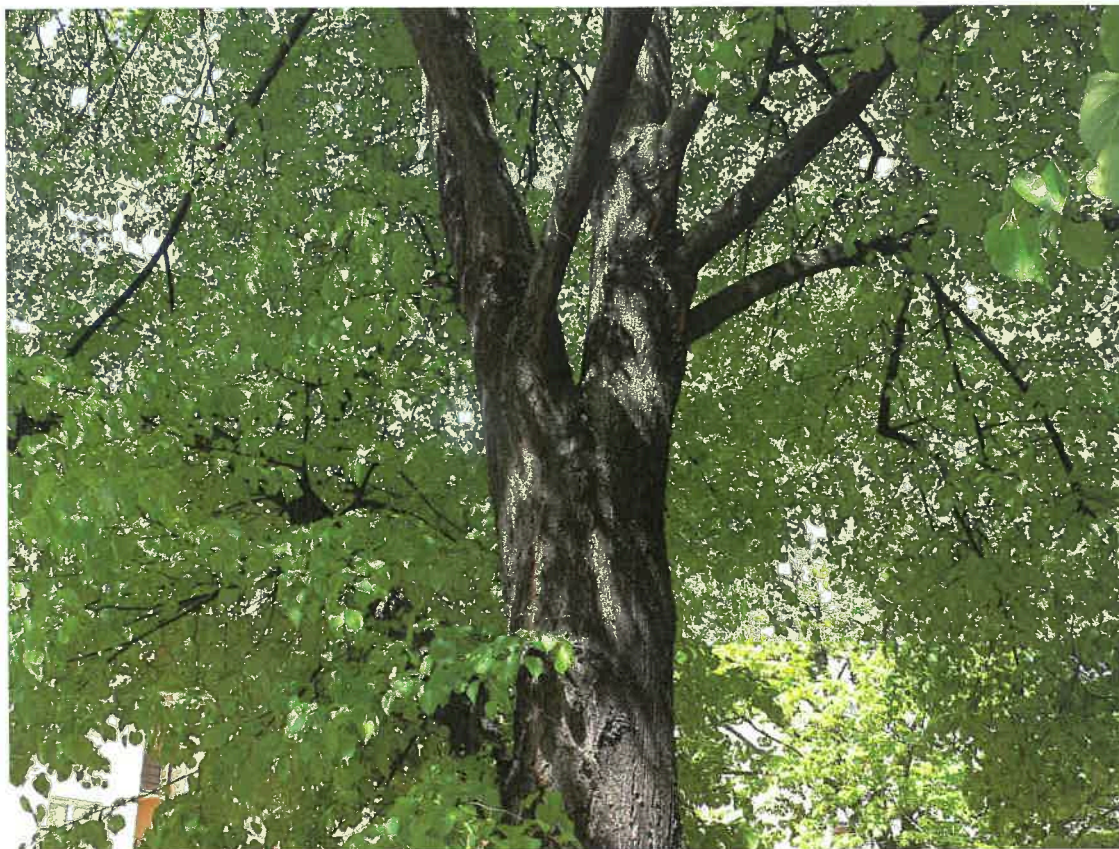
Kmen dosahuje ve výšce 1,3 m nad zemí obvodu 170 cm. Kmen je na povrchu zdravý, celistvý. Ve výšce 2,7 m a 3 m rostou nad sebou dvě kosterní větve spodního patra. Ve výšce 3 m se kmen větví na dvě silné větve, které jsou průběžné do koruny. V jejich úžlabí se vyvíjí tlakové větvení. Koruna byla proto v horní třetině stabilizována jednou dynamickou vazbou. Okapová linie koruny zasahuje nad část parkovací plochy a nad chodník.

Kmen je na povrchu zdravý, větví se na dvě silné větve. Úžlabí těchto větví je rizikové, s vyvíjejícím se tlakovým větvením. Povrchové kořeny pod korunou lípy, které dosahují k obrubníku zpevněné plochy parkoviště, byly mechanicky poškozeny přejíždějícími automobily. V koruně nebyly zjištěny žádné velké, nezhojené rány, dutiny ani vizuálně patrné známky kolonizace houbovými patogeny.

Úžlabí silných větví v koruně lípy č. 2

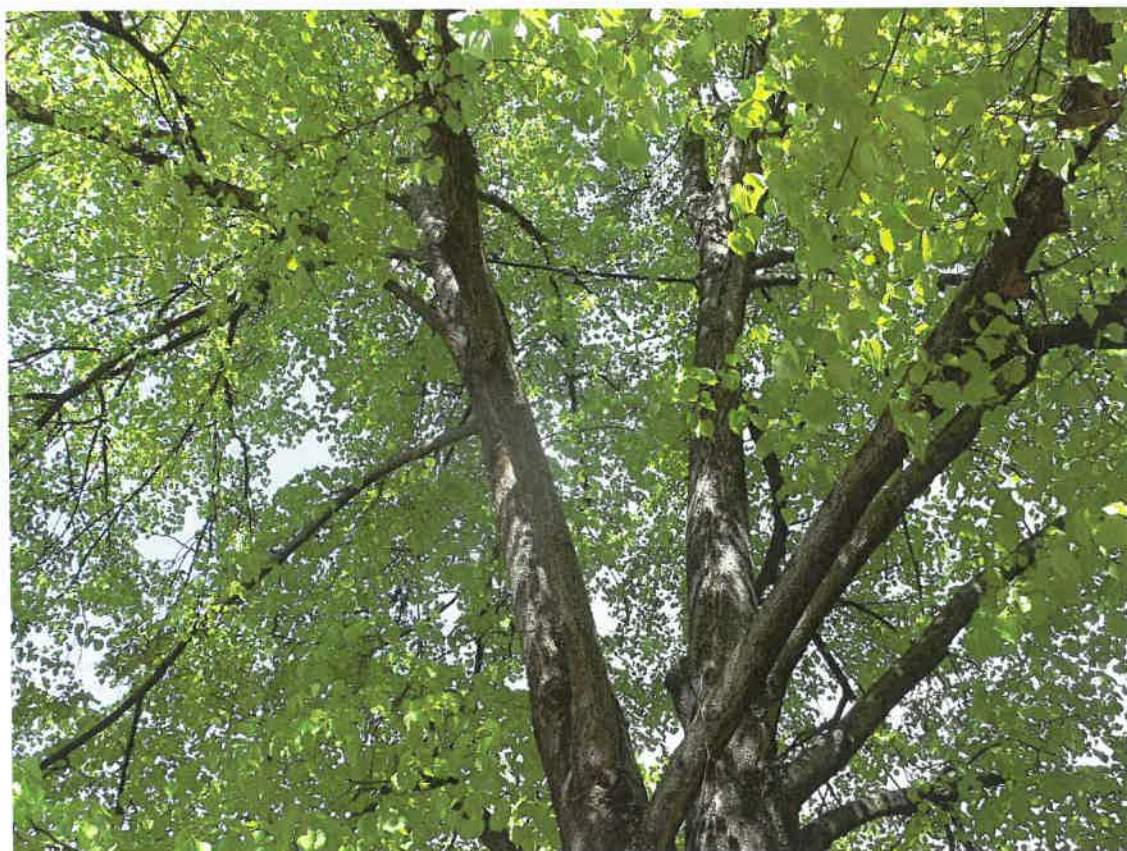
Vazba v koruně lípy č. 2

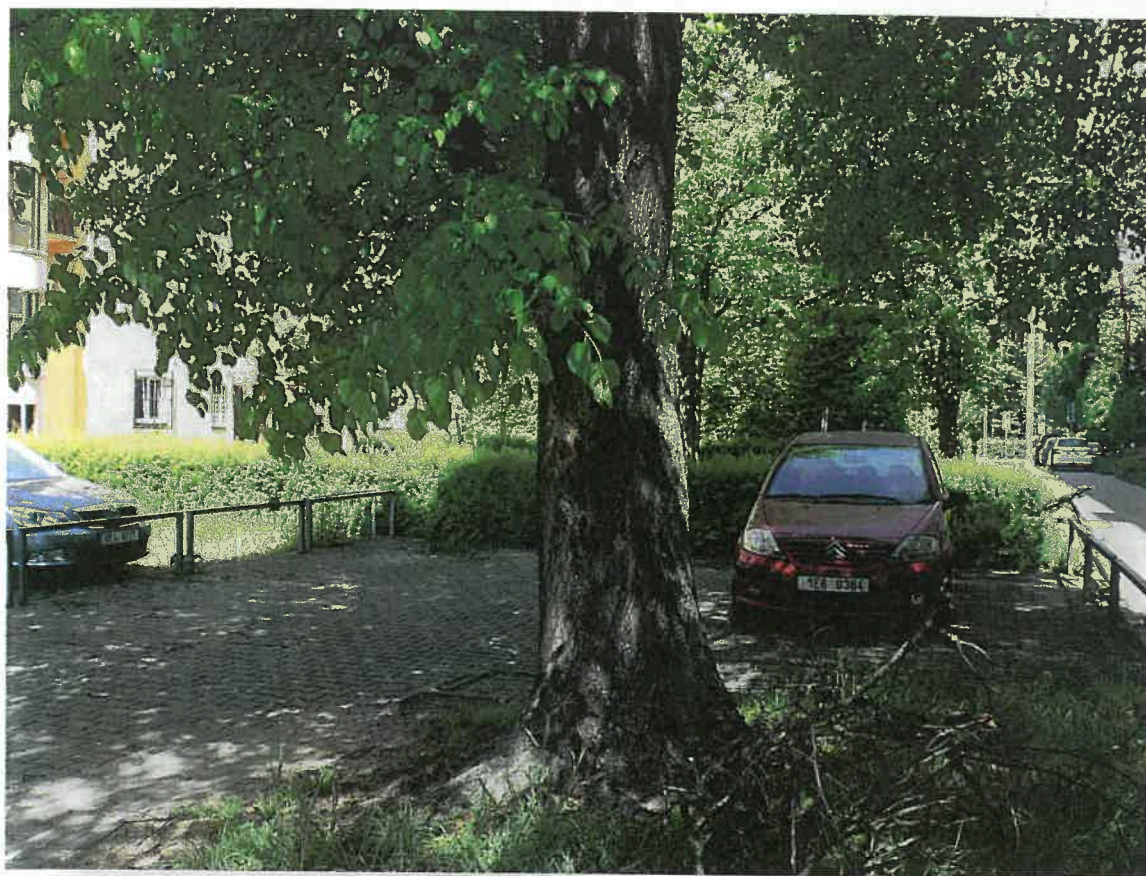
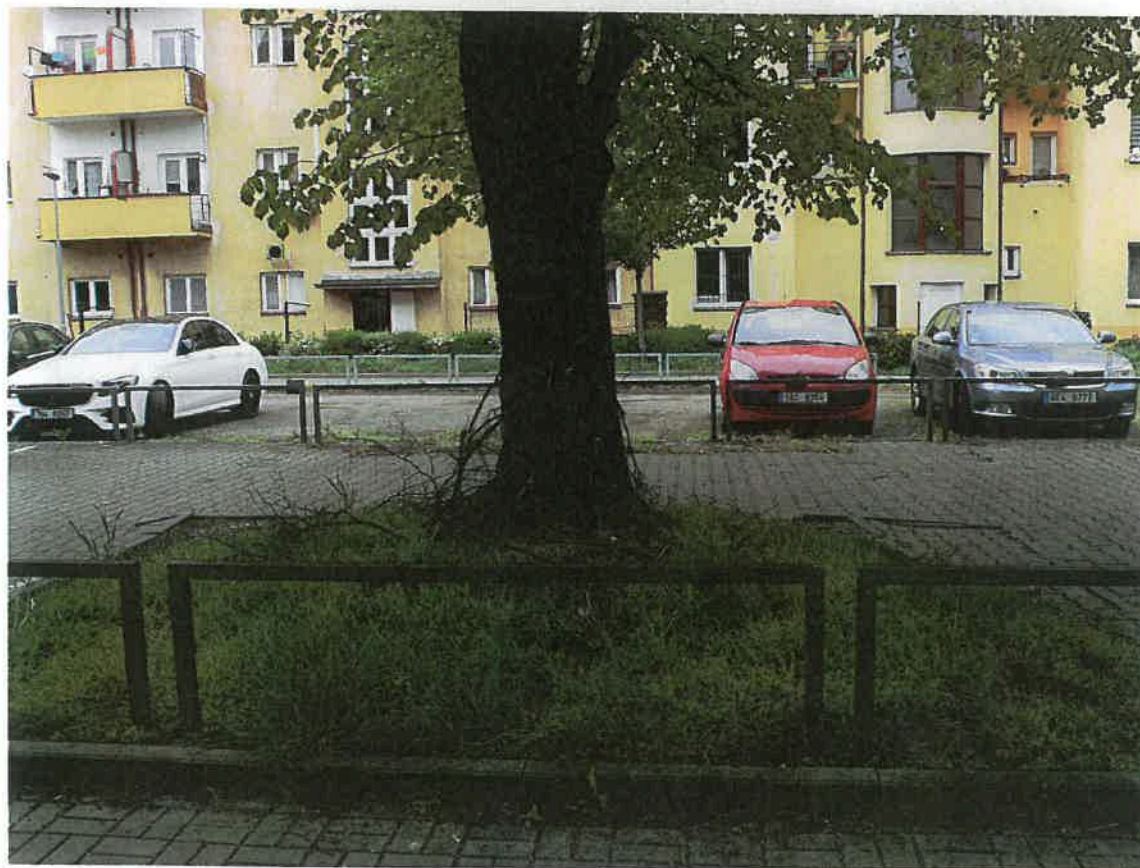
Kmen lípy č. 2

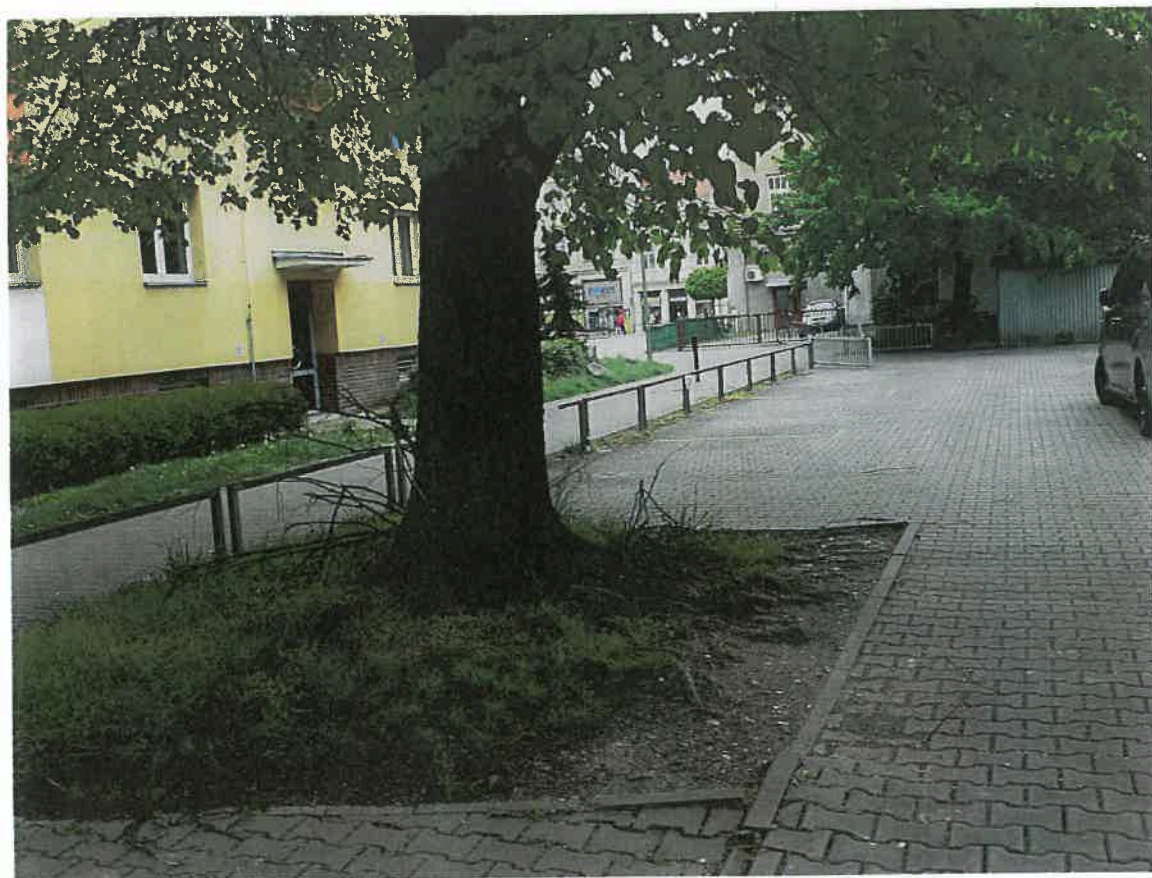
Kořenové náběhy jsou vyvinuté. V kořenové zóně stromu jsou přejíždějícími automobily poškozovány povrchové kořeny směřující k parkovací ploše. Symptomy narušení staticky významného kořenového talíře (trhliny v půdě, terénní prolákliny, plodnice dřevních hub), které by signalizovaly akutní nebezpečí vývratu stromu, nebyly zjištěny.

Poškozované kořeny lípy č. 2
