ZNALECKÝ POSUDEK

veden v evidenci posudků pod č. 007987/2024

**Posouzení stavu dvou lip srdčitých (*Tilia cordata*) rostoucích na pozemcích p. č. 279/5
a p. č. st. 261 v k. ú. Pardubice**

datum zpracování znaleckého posudku: 20. 5. 2024

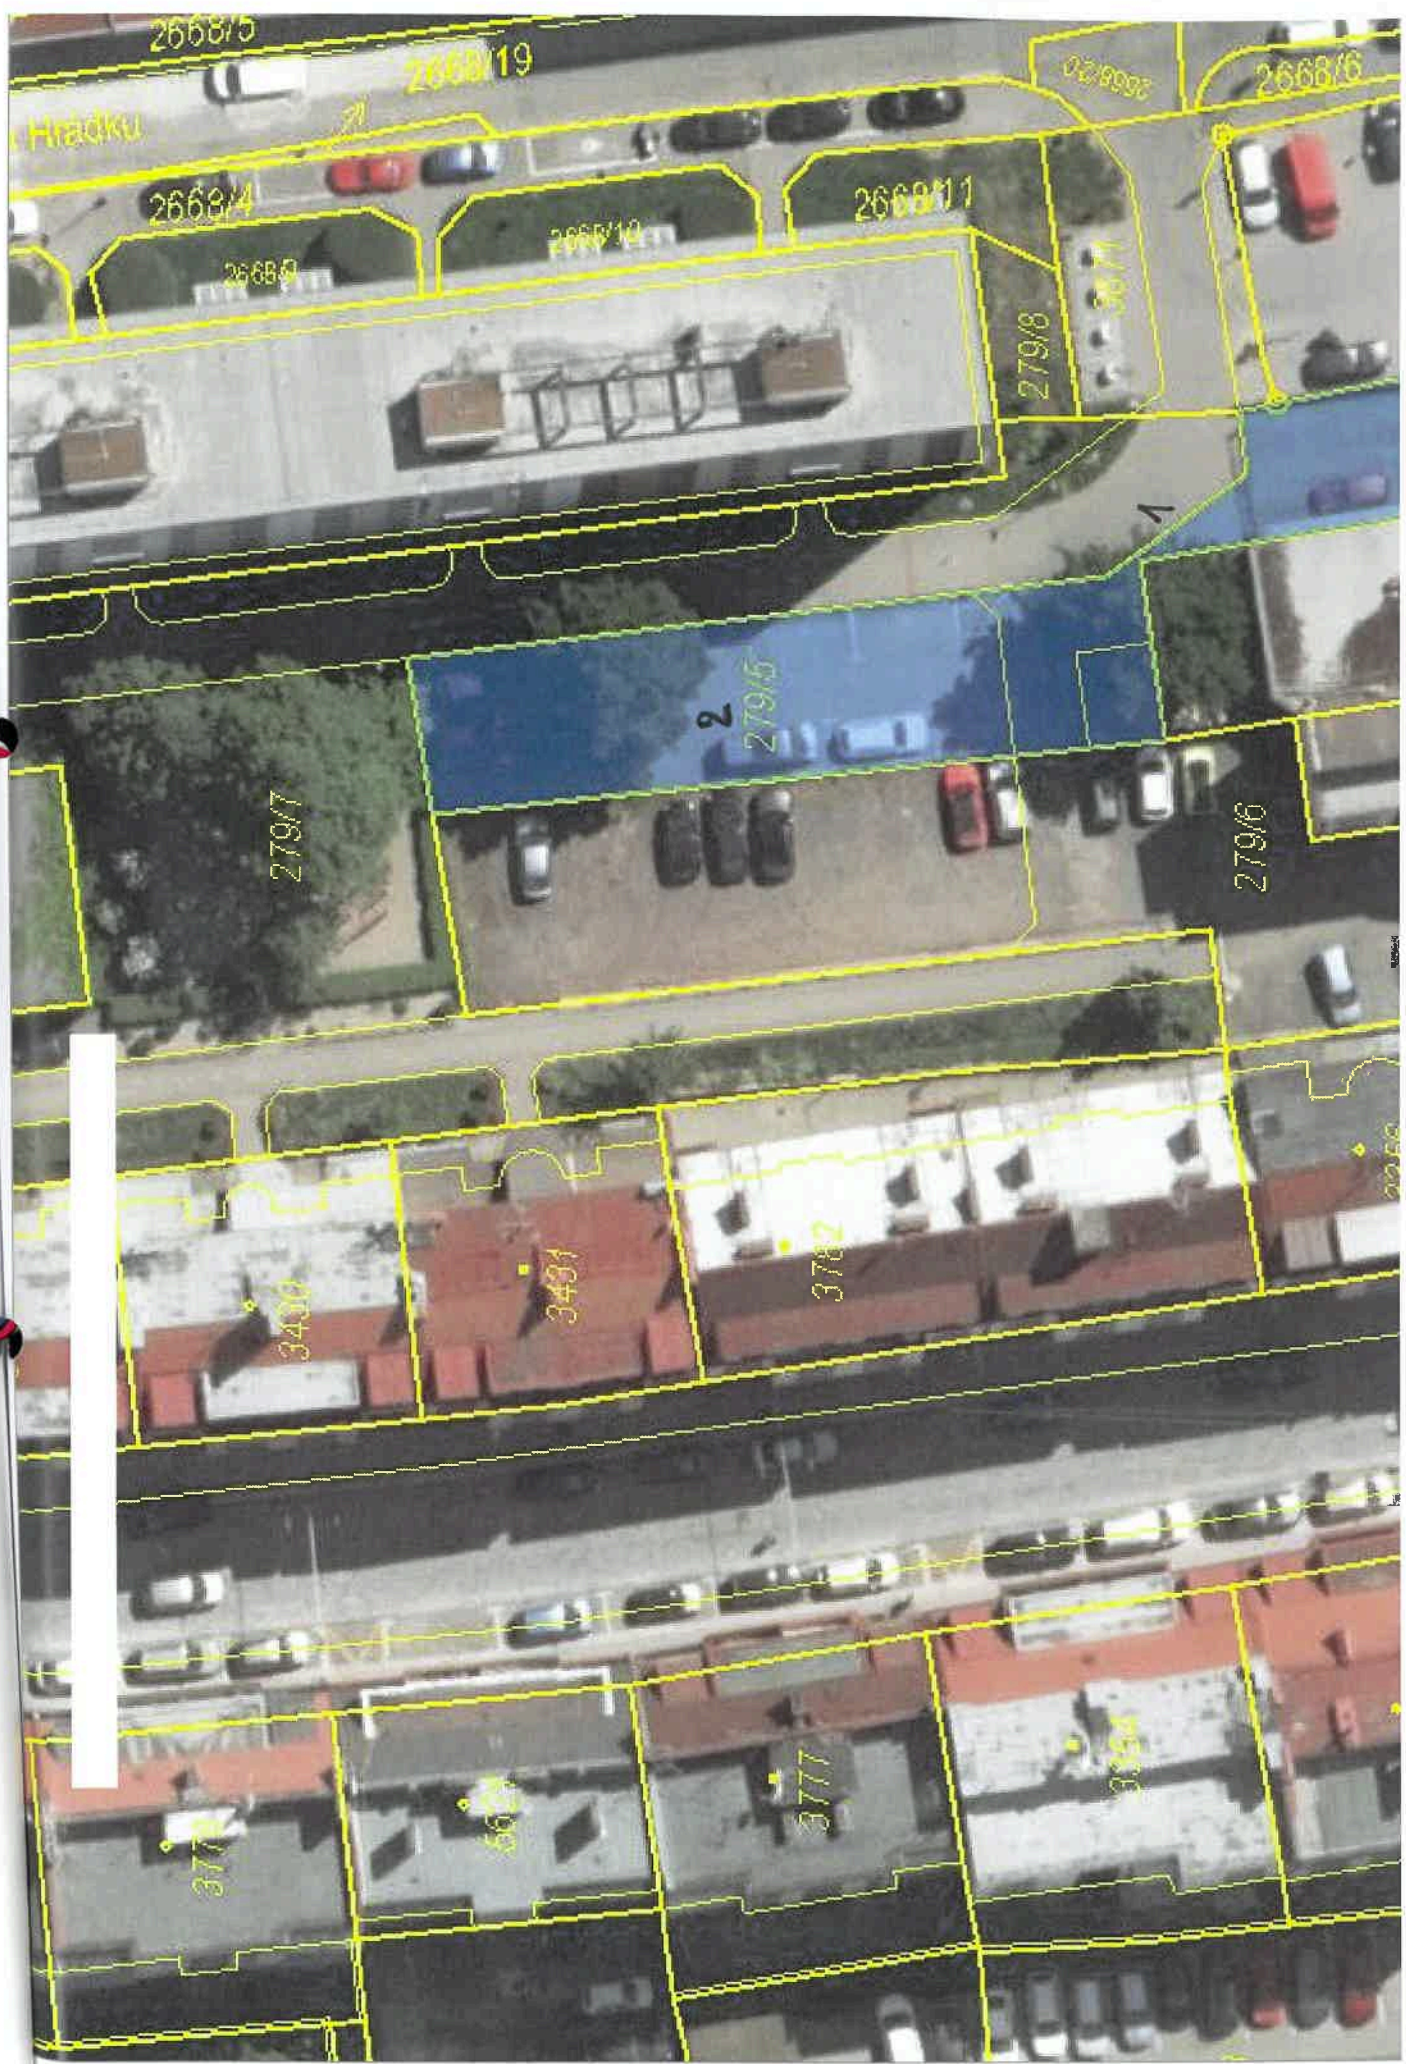
Kmen lípy č. 2 je na povrchu zdravý, celistvý. Ve výšce 3 m se kmen větví na dvě silné kosterní větve, které jsou průběžné do koruny. Jejich úžlabí je rizikové, proto byla koruna v horní třetině stabilizována jednou dynamickou vazbou. Koruna je primární, pravidelně zavětvená, typického habitu. V koruně nebyly ke dni místního šetření zjištěny žádné silné suché větve ani jiné symptomy chřadnutí. Kořenové náběhy jsou vyvinuté. V kořenové zóně stromu jsou přejíždějícími automobily poškozovány povrchové kořeny směřující k parkovací ploše.

Poškozované kořeny lípy č. 2
